# 潭頂淨水場快濾池藻類阻塞問題 探討及改善

研究單位：第六區管理處 台南給水廠

研究期程：102 年 02 月至 102 年 05 月

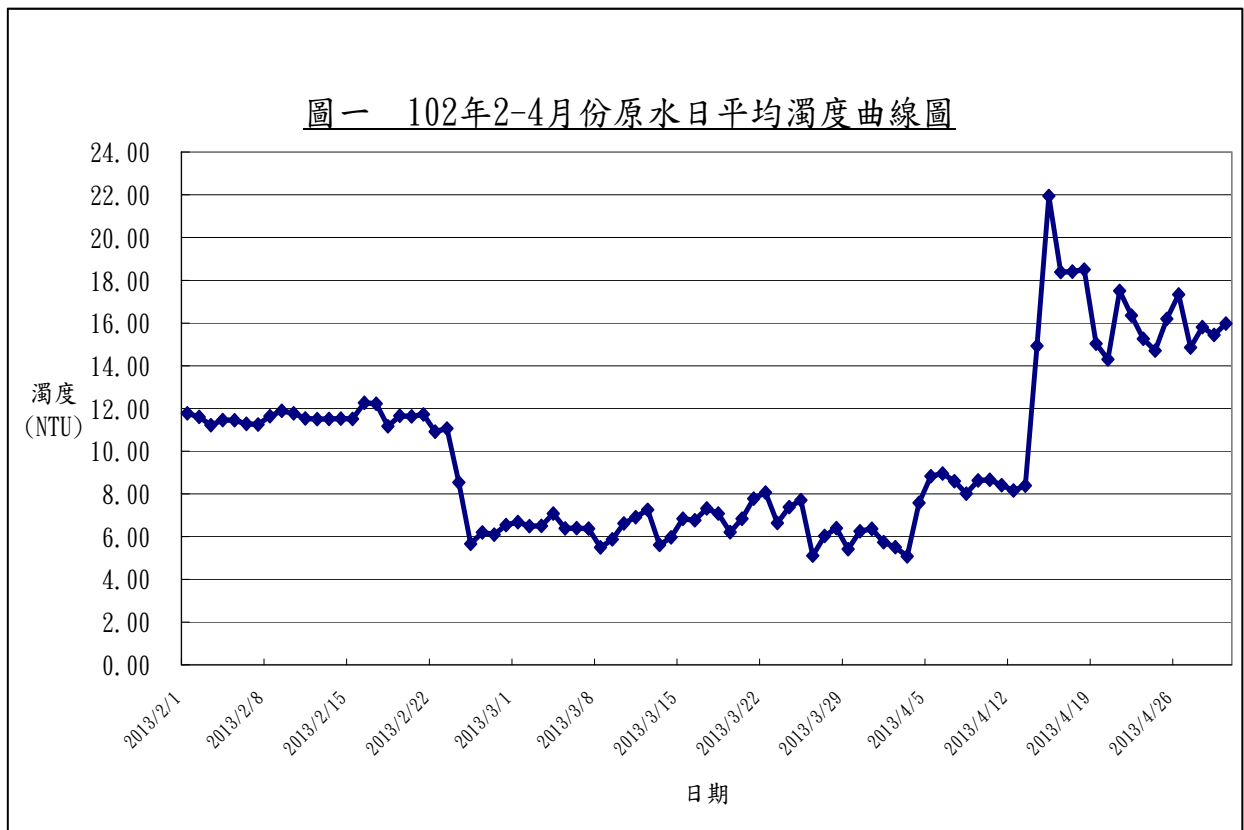
潭頂淨水場的原水經由嘉南大圳南幹線引入，嘉南農田水利會於 96 年陸續將嘉南大圳南幹線土堤輸水渠，改建為 U 型鋼筋混凝土製輸水渠後，每年 2 月至 4 月期間，在低濁度原水(10 NTU 以下) (詳圖一) 情況下，淨水場淨水處理過程有下列現象發生：

1. 原水 pH 值日夜呈現較為劇烈循環變化(7.74~8.69) (詳圖二)，高於液體硫酸鋁最適宜 pH 值範圍(6.0~7.8) (高氏，1990)，導致淨水場混凝劑加藥效果不良，形成之膠羽顆粒細小，沉降性差。
2. 過濾水濁度上揚(16:00~04:00)，超過 2.0 NTU(飲用水水質標準)以上。
3. 快濾池濾層阻塞，濾程縮短，反沖洗頻率增加，反沖洗廢水量增加，甚至發生反洗水塔水量有供應不及等現象。

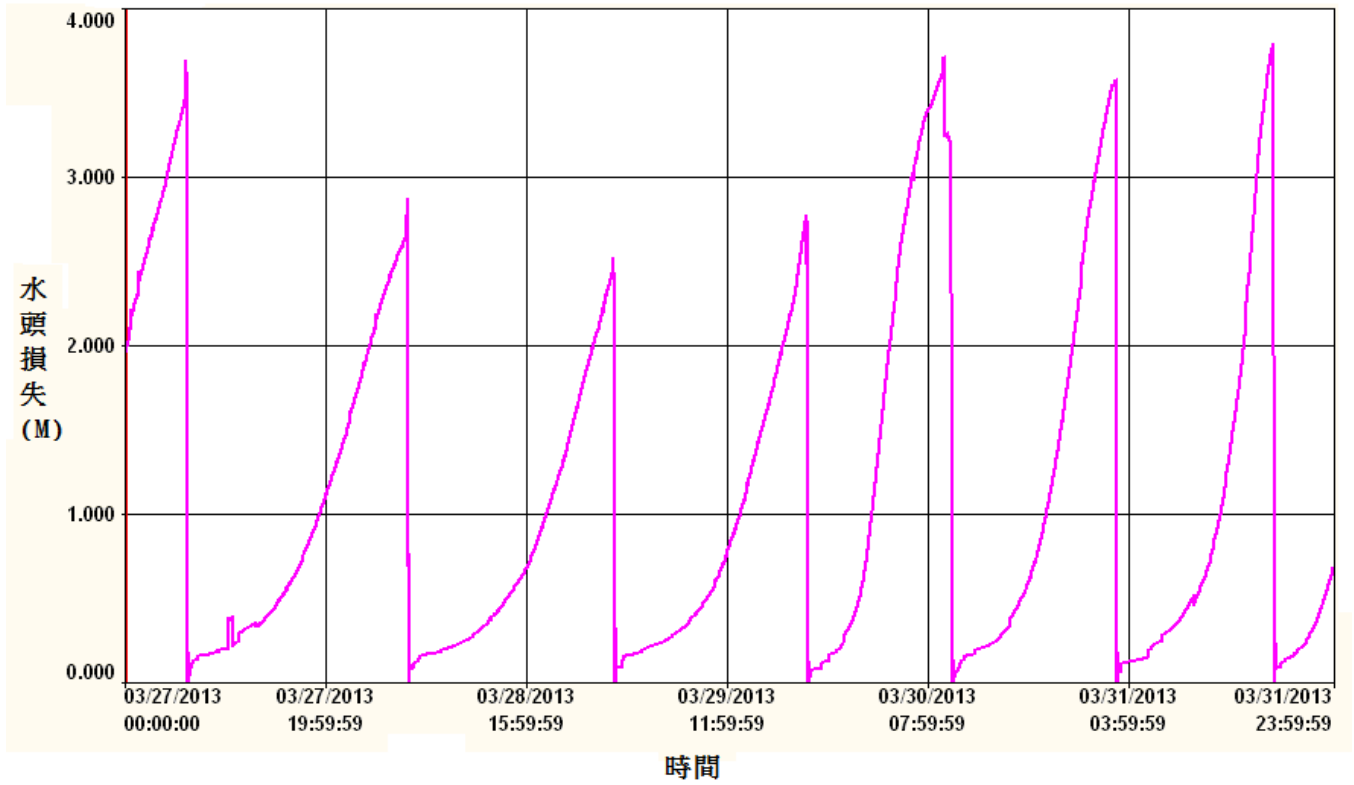
圖五 潭頂淨水場快濾池水頭損失歷線圖

反沖洗頻率增加問題加以改善，並使過濾水濁度保持在內控標準 0.5 NTU 以下，確保出水水質符合飲用水水質標準。今年延續往年處理方法，適度的提高混凝劑的加藥率及加藥時間改變，卻無法達到同樣良好的處理成效；因快濾池濾層的嚴重阻塞，導致濾程縮短至不到 16 小時（詳圖五），平常濾程均可達 48 小時以上，反沖洗頻率增加，反沖洗廢水尖峰濁度大幅降低至約 170 NTU（詳圖六），一般正常反沖洗廢水尖峰濁度均為 1500 NTU 以上，反沖洗廢水量增加，過濾效能嚴重降低，導致淨水處理量減少。

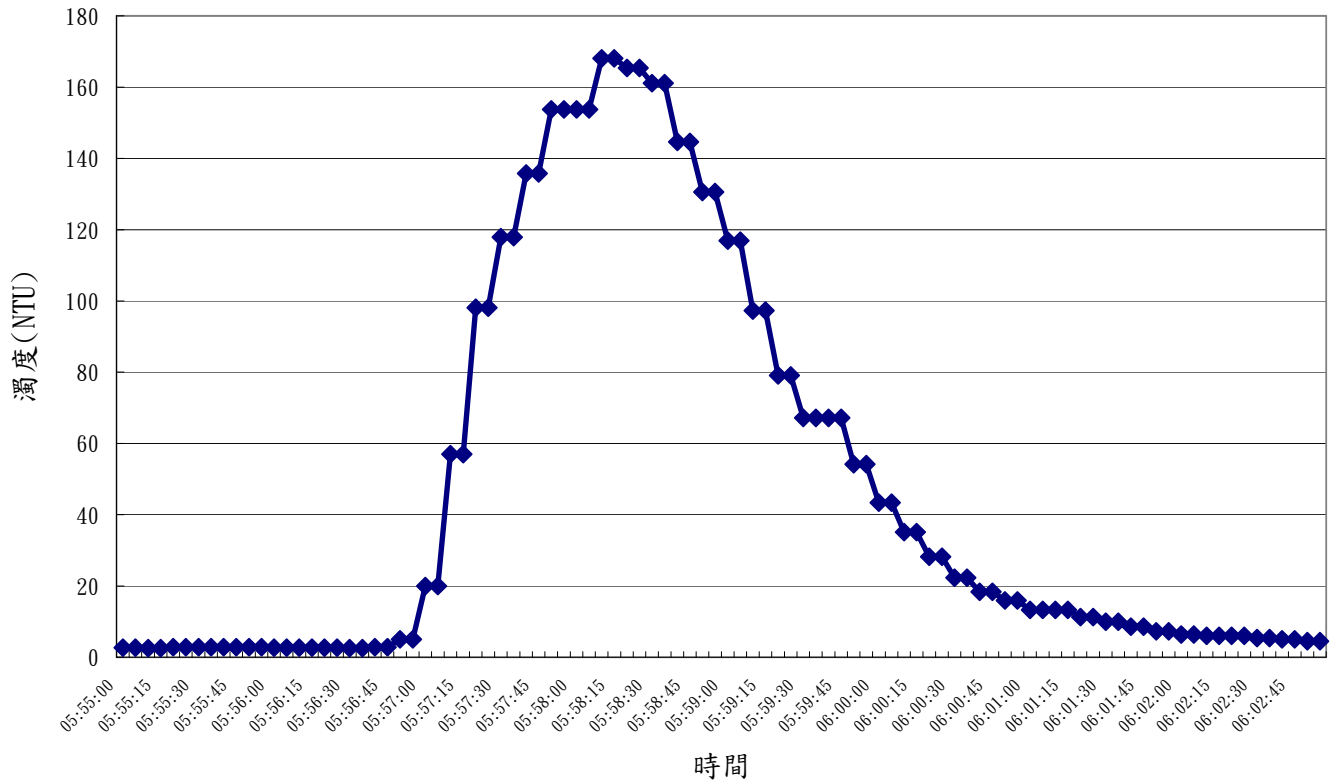
圖六 潭頂淨水場快濾池反沖洗廢水濁度歷線圖

2. 對快濾池進行目測觀察檢視發現反沖洗廢水尖峰濁度大幅降低，在反沖洗廢水中有棉絮和絲狀的濁度膠羽顆粒。
3. 濾層膠羽貯留分析結果（詳圖七）發現，大部分濁度物質均貯留於濾層表面 0~10 公分處，且濁度貯留物質數量很少，濾砂掏洗濁度只有 140 NTU。

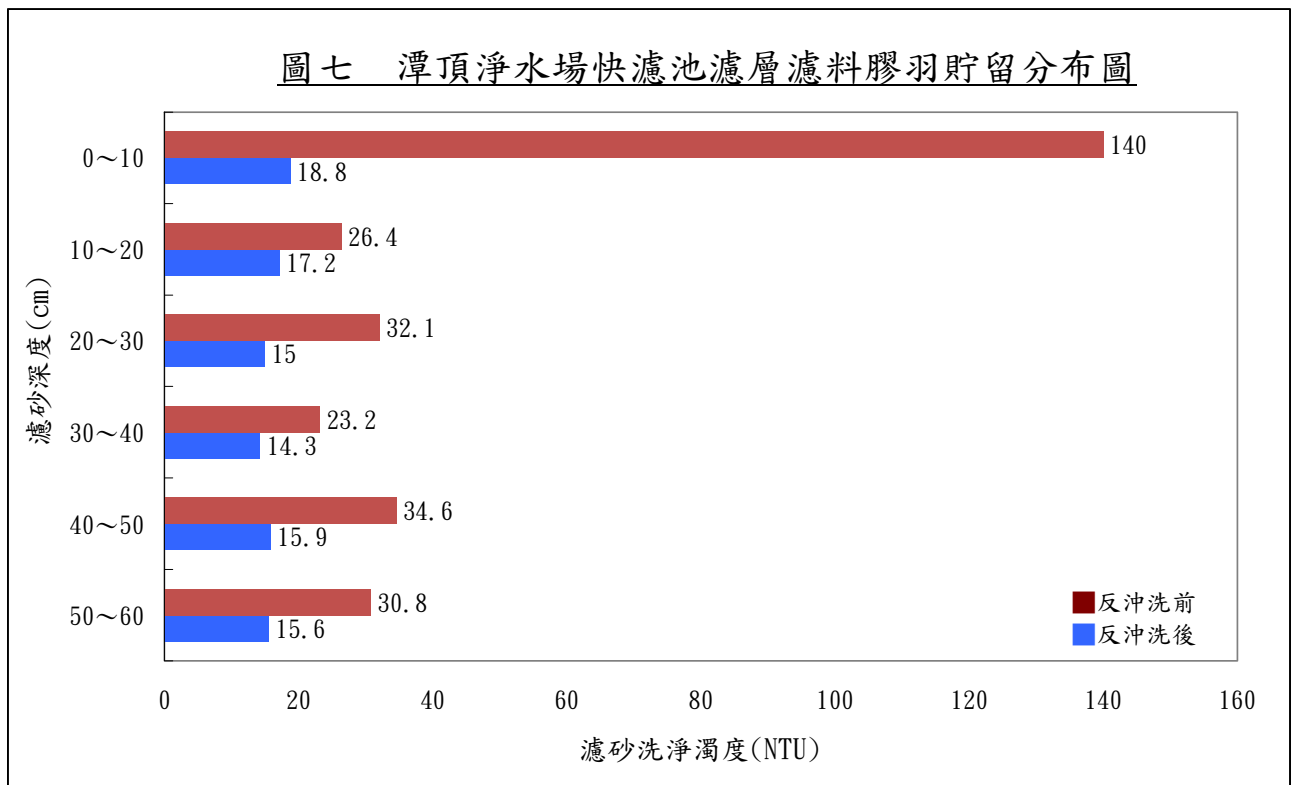
綜合上述分析和一系列檢測結果發現，原水中藻類數量為 1200 cell/mL，經沉澱池後末端出水藻類數量為 1467 cell/mL 並無沉澱去除效果，各種藻類細胞大小介於 10 ~ 30  $\mu\text{m}$ ，容易大量累積於快濾池濾層表面（快濾池前段反沖洗水藻類數量為 10400 cell/mL），應是造成快濾池濾層嚴重阻塞的主要原因。

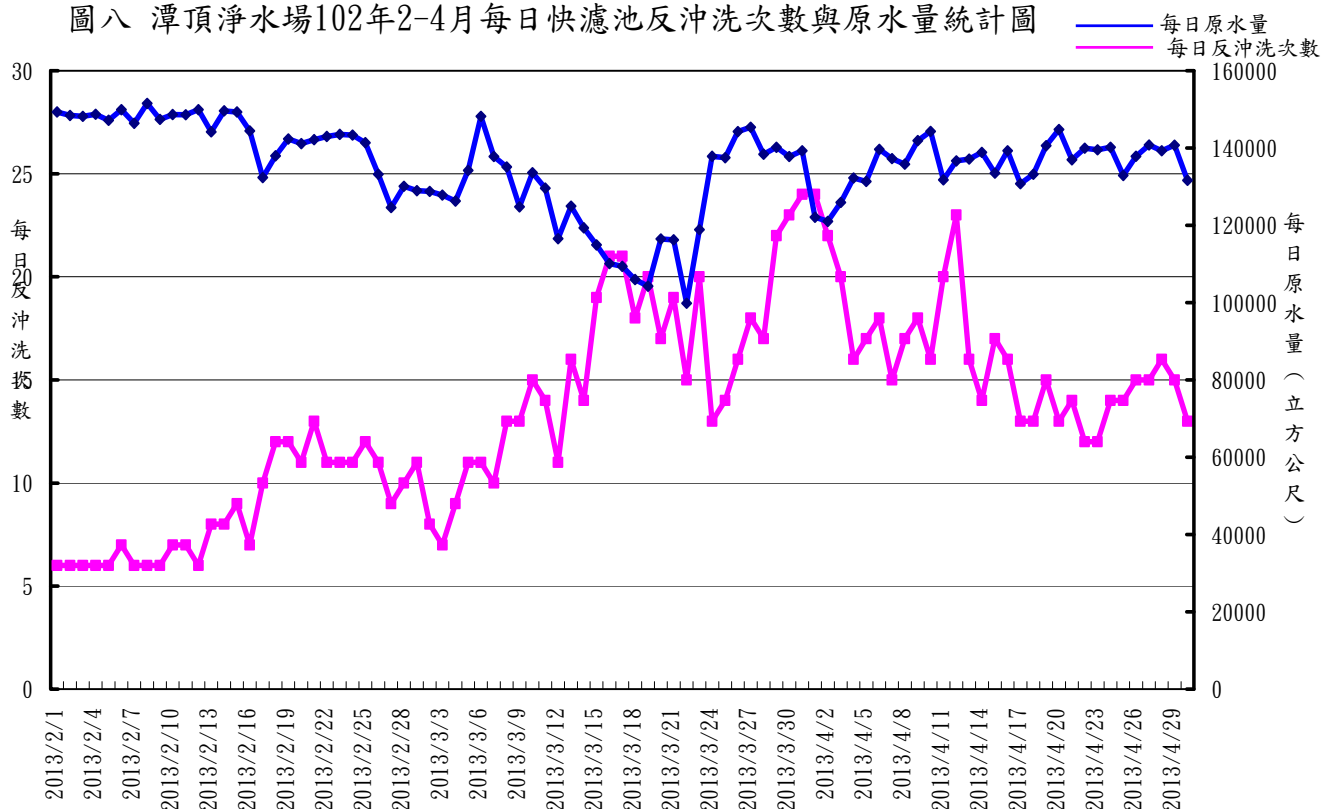
圖八 潭頂淨水場102年2-4月每日快濾池反沖洗次數與原水量統計圖

在 40% 氯化鐵辦理檢驗合格後，於 102 年 4 月 1 日至 14 日期間進行半場(一期) 混凝劑變更為鐵系 40% 氯化鐵實場添加後，102 年 4 月 3 日再次對原水、沉澱水、快濾池前段反沖洗水和快濾後段反沖洗水等採樣，進行 DOC、藻種及藻類細胞數量檢測分析結果(詳表四)，原水中藻類數量為 2200 cell/mL，經沉澱池後末端出水藻類數量降低為 467 cell/mL，藻類在沉澱池的沉澱去除效率達 78.77%，快濾池濾層嚴重阻塞問題，獲得大幅改善，反沖洗頻率減少，淨水處理水量亦明顯增加(詳圖八)。

3. 改以鐵系 40% 氯化鐵( $\text{FeCl}_3$ )作為淨水混凝藥劑，使混凝產生較大膠羽顆粒和藻類在沉澱池沉降去除。

上述前兩種方法中，所需添加之粉狀活性碳和高錳酸鉀兩種藥劑，必須重新辦理採購，採購時效不及，且本場以往並無添加之粉狀活性碳和高錳酸鉀等藥劑之加藥經驗，因此暫不考慮採用。另本場為改善清水中殘餘鋁含量問題，曾於 101 年 11 月 26 日至 12 月 15 日期間在嘉南藥理科技大學團隊協助下，進行混凝劑變更為鐵系 40% 氯化鐵實場添加之經驗，且本處(六區)物料課已完成氯化鐵採購契約，因此決定採用第三個方法，改以鐵系 40% 氯化鐵( $\text{FeCl}_3$ )作為淨水混凝藥劑。
