## 嘉南大圳南幹渠水質簡易監測分析

撰寫單位：第六區管理處台南給水廠  
撰寫人員：工程師兼廠長吳富祥  
              工程員兼股長吳勝雄  
              工程員林信忠

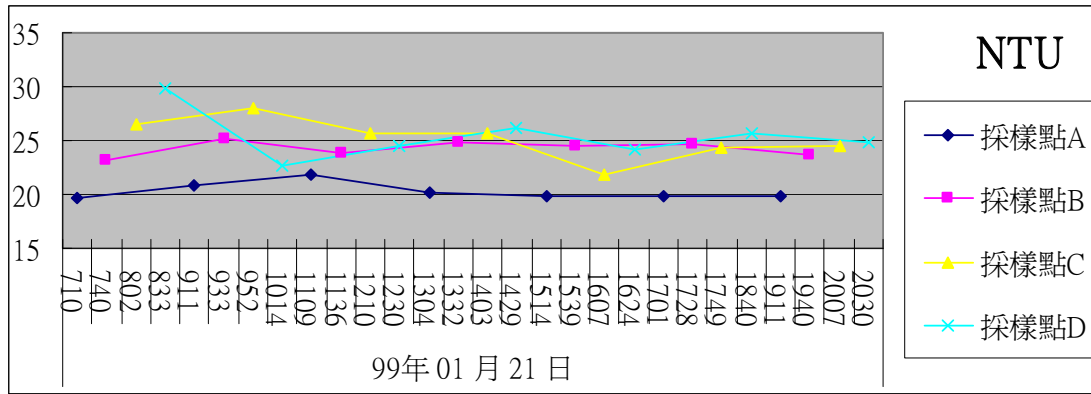
## 五、NTU

濁度值於各採樣點及時間方面之變化較無明顯之趨勢，但三天之採樣中平均濁度較高之1月21日，其於同一時段之其各點值以距潭頂較近之A點為最低。
